Skarv FPSO erfaringer og utfordringer

NFOGM - Måleteknisk fagdag 2021

Atle Gjengedal , Aker BP, 23.3.2021

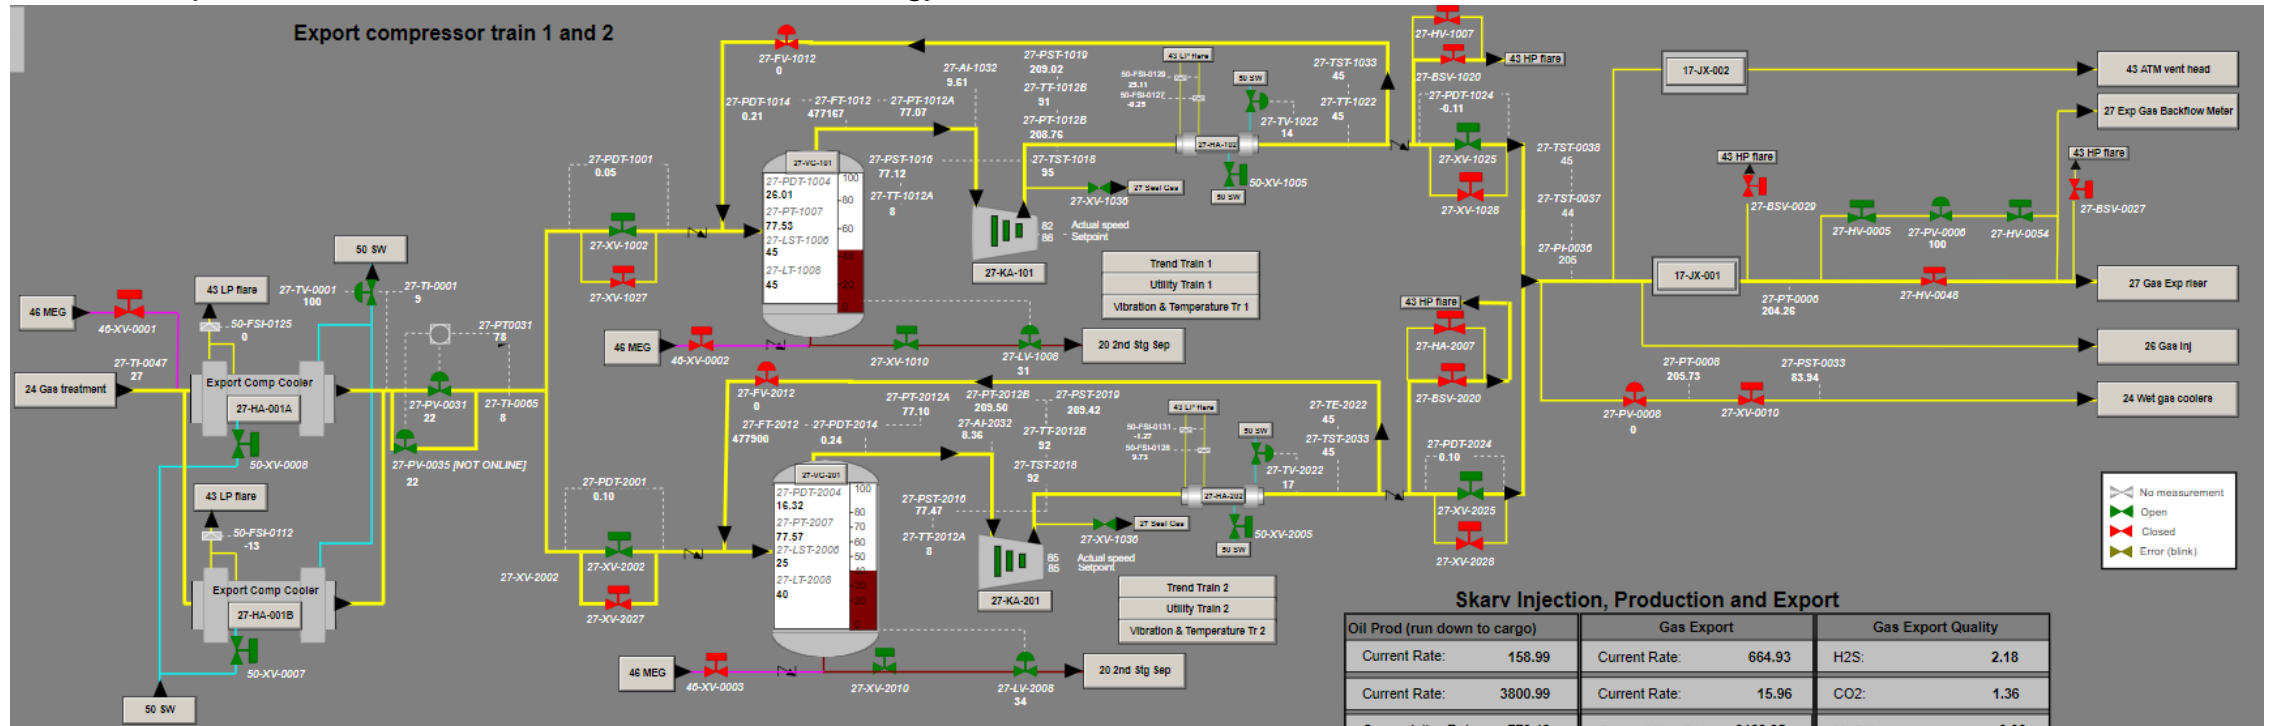
- Natt til 2. juni 2015 kom det flere kritiske alarmer fra ultralydmåler på målelep 1.
- Måletekniker så via diagnoseverktøy at det var varierende signalstyrke på flere lydbaner.
- Ett kompressortog var stengt og gassinjeksjon var under oppkjøring, så vi mistenkte at prosessforhold kunne ha noe med saken å gjøre.

*G 02G01_01053      2 2G01:USM: Strømningskorrigering aktiv   PÅ      02.06.2015 07:28:47
*G 02G01_01093      2 2G01:USM: Bane 3 status (målt/subst.)   KORRIGERT 02.06.2015 07:28:47
*C 02G01_01357      2 2G01:USM: System alarm                       HIGH    02.06.2015 07:28:44

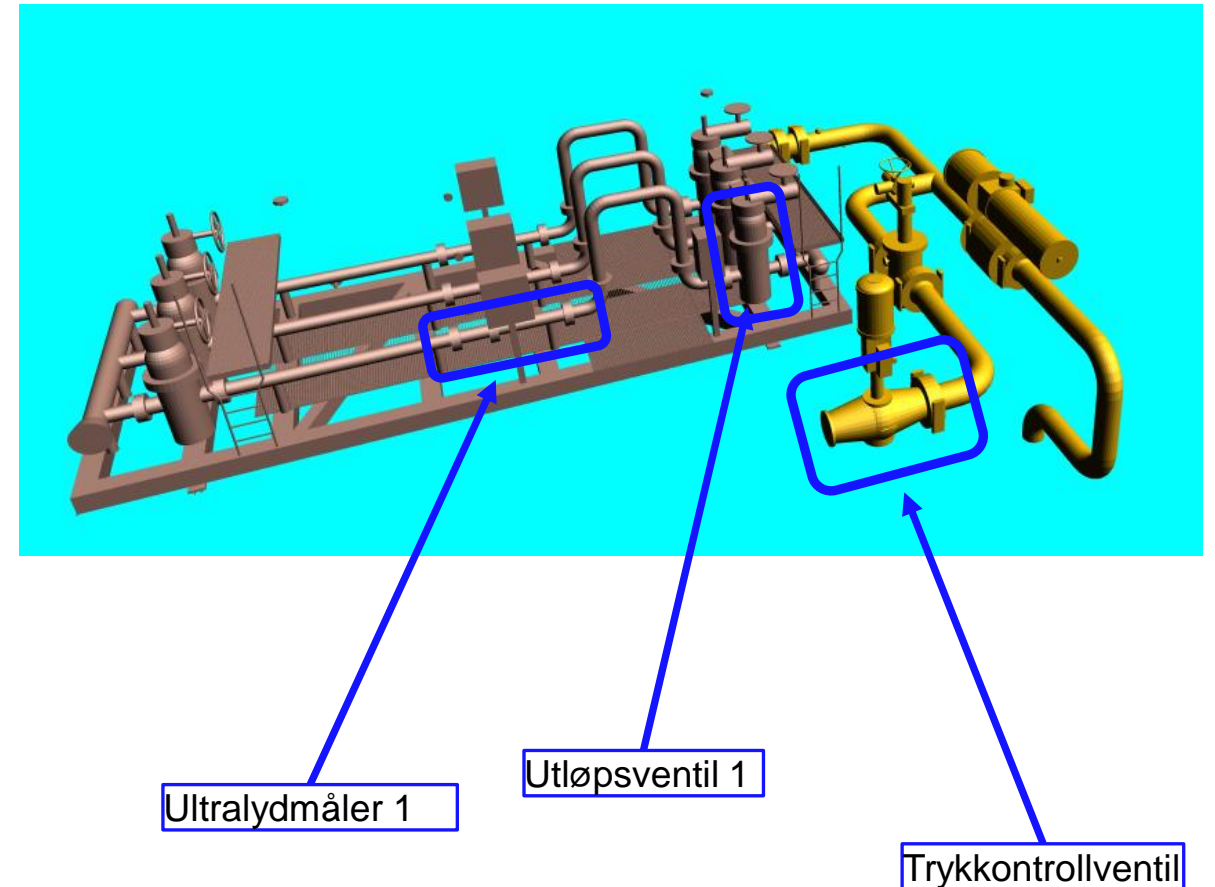
- Videre feilsøking ble utført, hvor fokus var å finne prosessforhold som kunne ha påvirkning på måleren.
- Ved å se tilbake på trender fra omkringliggende instrumenter og utstyr kunne vi se at trykkontrollventil nedstrøms målestasjonen var strupet til 15-18% åpning i perioden med feil.
- Ut fra dette mistenkte vi at årsaken til feilen var ultralydstøy fra kontrollventil.

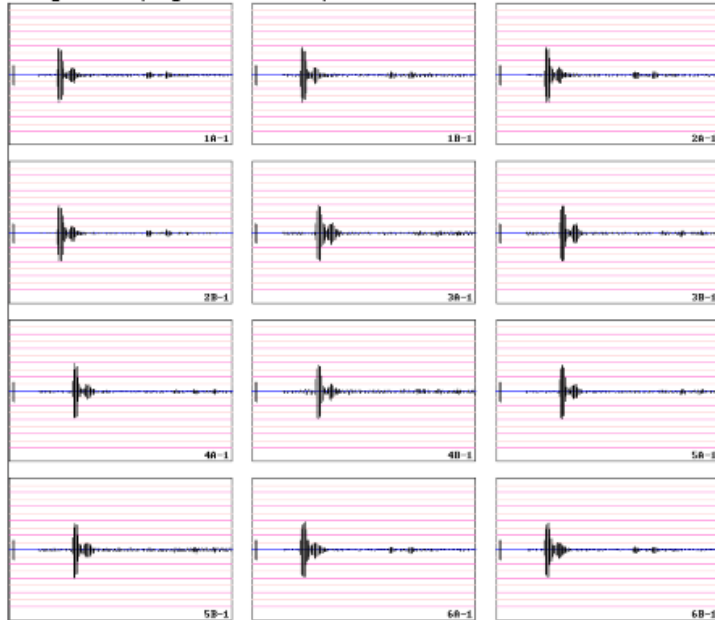
Stengt måleløy og kontrollventil på 16%:

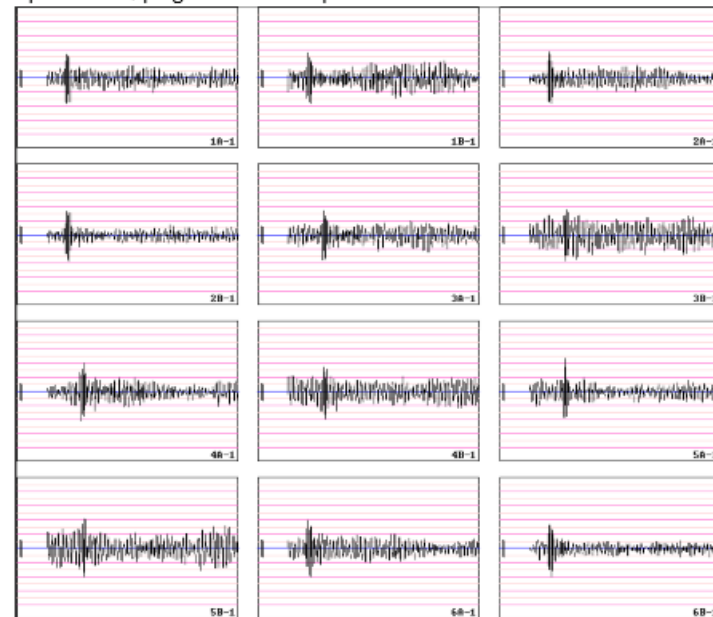
Åpent måleløy og kontrollventil på 16%:

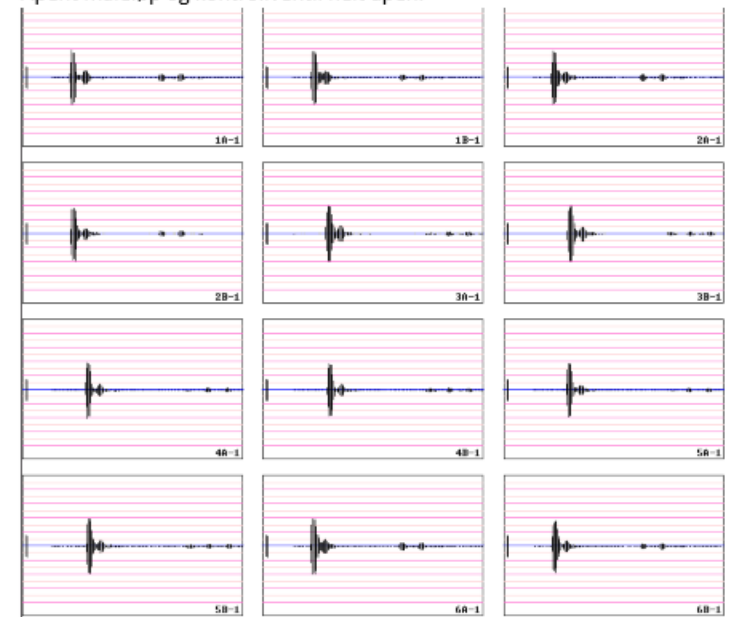
Åpent måleløy og kontrollventil helt åpen.

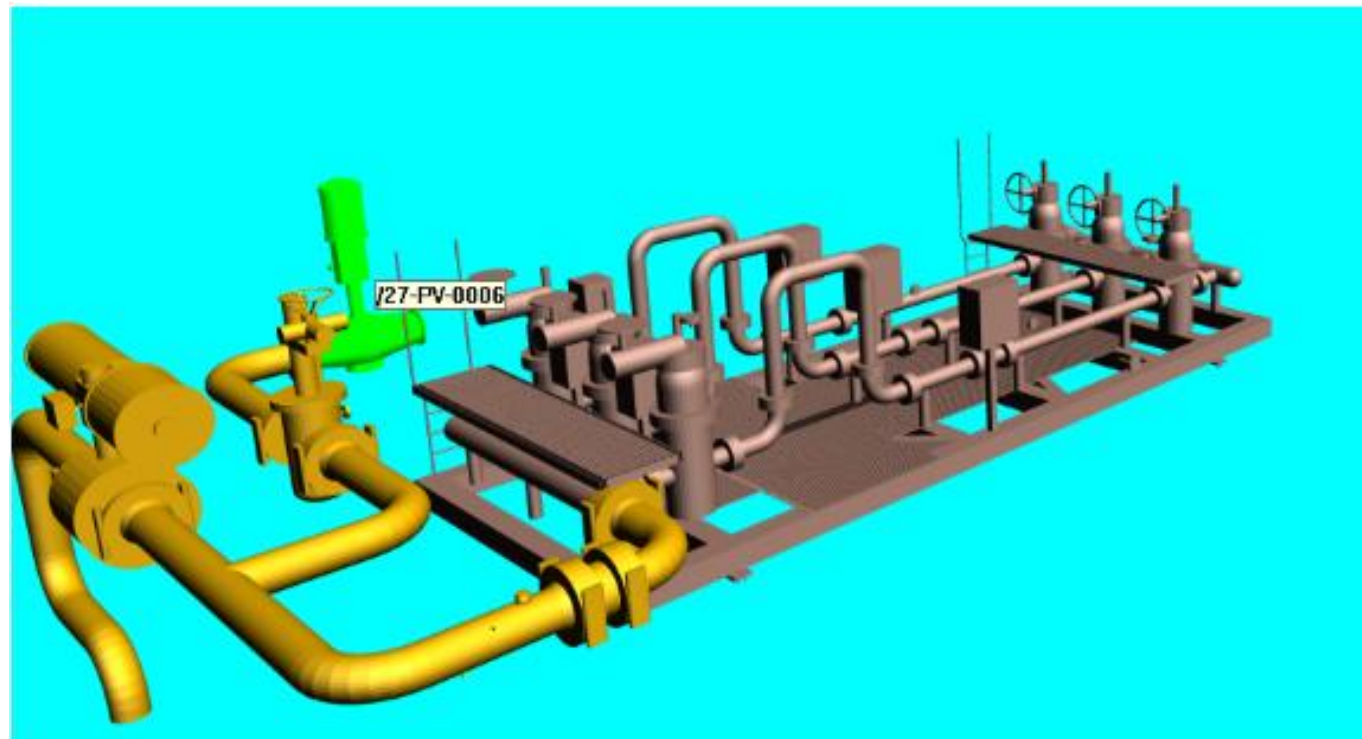
- Logging av ultralydsignal viste tydelig at støy fra kontrollventilen var årsaken til utfall av ultralydmåleren.
- De andre målerne ble ikke påvirket av kontrollventilen i betydelig grad. Det kan se ut til at ultralyd fra ventiler primært reiser i rørets lengderetning. Lite støy finner vei inn til måleløy 2 og 3.
- Nå når vi kjenner årsaken til problemet kan vi operere målestasjonen på en måte som betydelig reduserer konsekvens av støyen. For eksempel ved valg av måleløy i drift.
- Basert på disse erfaringene anbefales det alltid å se på mulige støykilder i forbindelse med design av en ultralydmålestasjon for gass.
- Dersom støykilder identifiseres bør kompenserende tiltak vurderes.

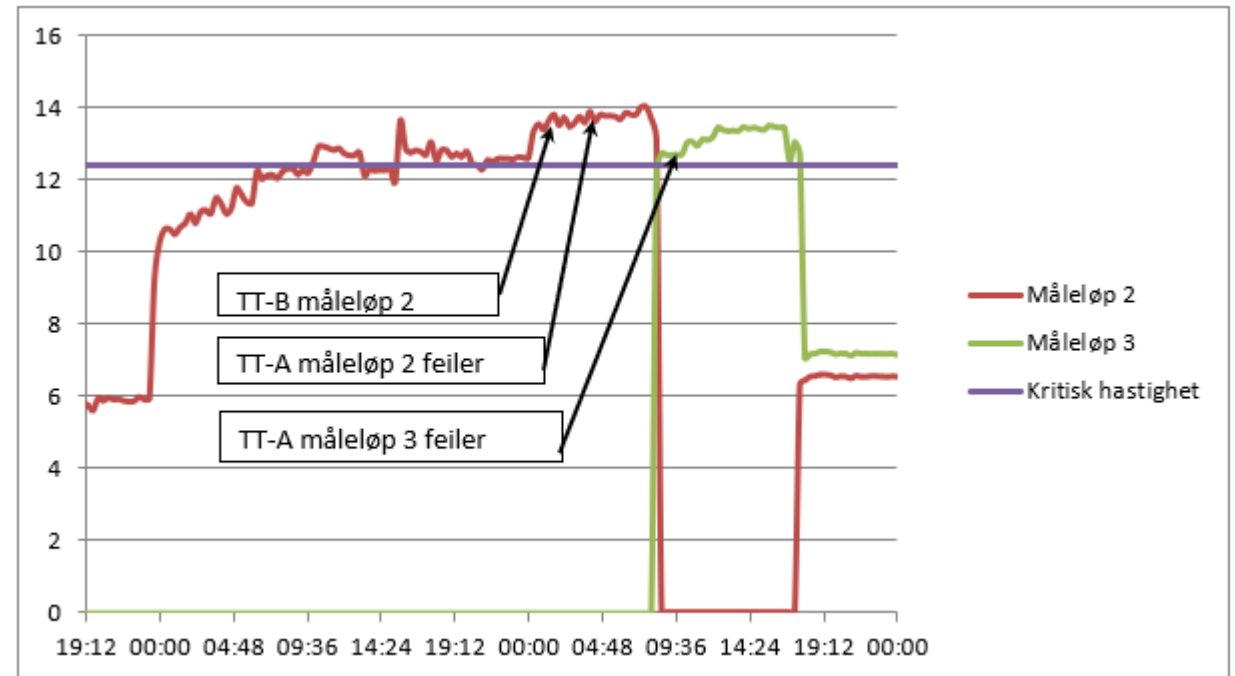
- Natt til 18. februar 2013 ble operatørene i kontrollrommet oppmerksomme på at de manglet temperaturmåling på måleløy 2, som var i bruk
- Det ble byttet om til måleløy 3 og man forberedte feilsøking på måleløy 2.
- Et par timer senere feilet en av de to temperaturmålingene på måleløy 3.

- Måleløy 2 ble åpnet igjen for å få ned strømningshastighet gjennom måleløpene siden vi mistenkte en sammenheng mellom strømningshastighet og utfall av temperaturmålingene. Vi hadde aldri hatt så høy strømningshastighet gjennom målerne tidligere.
- Det ble utført nye vibrasjonskalkulasjoner for termobrønnene. Beregningene viste at kritisk hastighet var 12,4 m/s. Temperaturmålingene feilet på hastigheter mellom 12,2 og 13,5 m/s.

- Nye kraftigere termolommer ble installert på alle måleløy.
- Denne saken viser at statiske mekaniske komponenter kan være en begrensende faktor i et målesystem. Dette er noe som enkelt kan bli oversett.
- Se artikkel på NFOGM.no for mer detaljer om denne saken.
