Utfordringer og erfaringer med oppgradering av målesystemene for Jotun FPSO

NFOGM Måleteknisk fagdag, 30 mars 2023

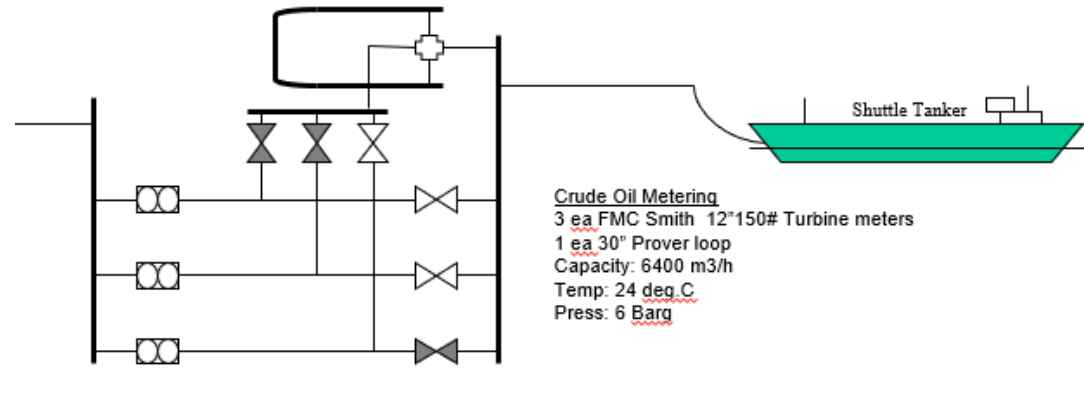
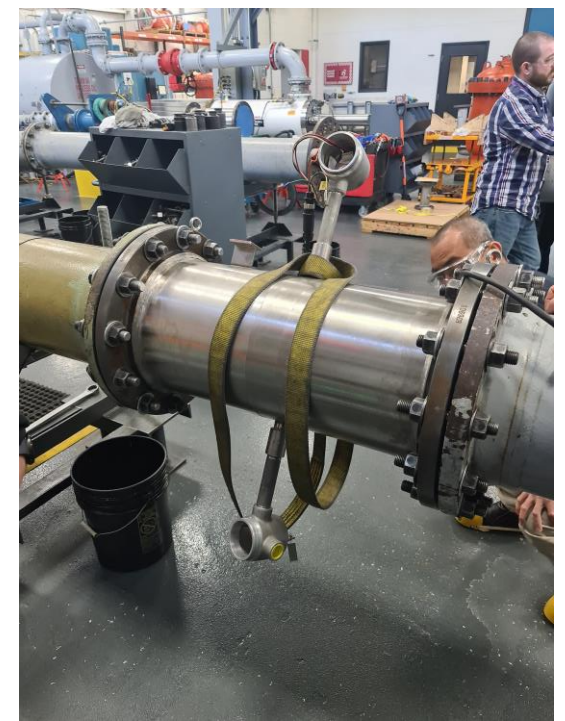
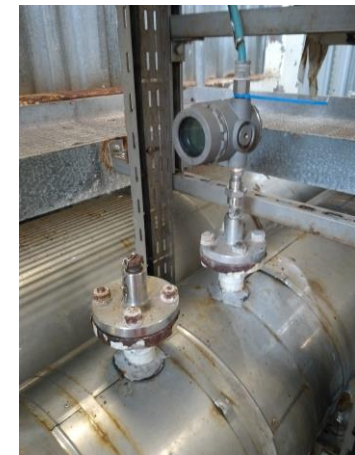
Oljemålestasjon / turbinmålere

- Eksisterende 12 toms turbinmålere er skiftet ut med nye turbinmålere av samme type pga endret viskositet og de hadde våre i drift i 20 år.
- Under første kalibrering hos Euroloop viste målerne ulik flow ved lave rater på pulstog A og B
- Turbinmålerne ble derfor sendt til FMC Erie USA for feilsøking, pick-up'ene og bladene ble justert. Da ble kalibrering gjennomført med tilfredsstillende resultater
- Gjenbruk av strømmings-retterne og resten av piping
- Sekundær instrumentering er beholdt så lenge disse var innenfor krav under re kalibrering
- Installert en ekstra transmitter på temperatur for å kunne utføre tilstandsbasert vedlikehold.

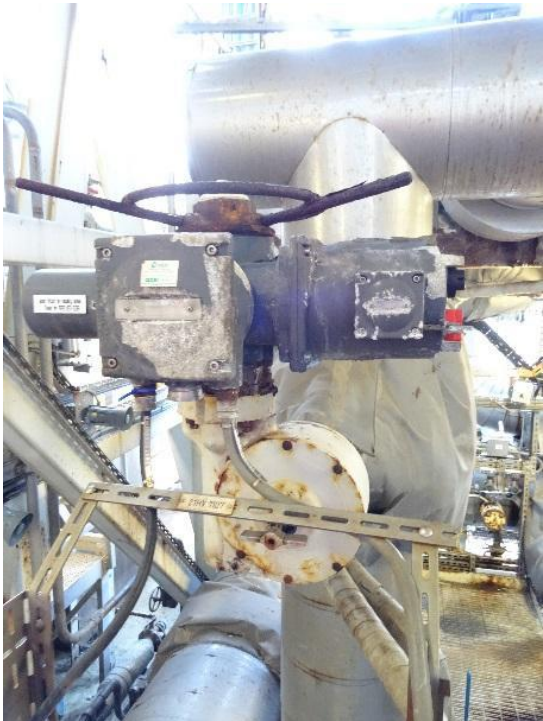
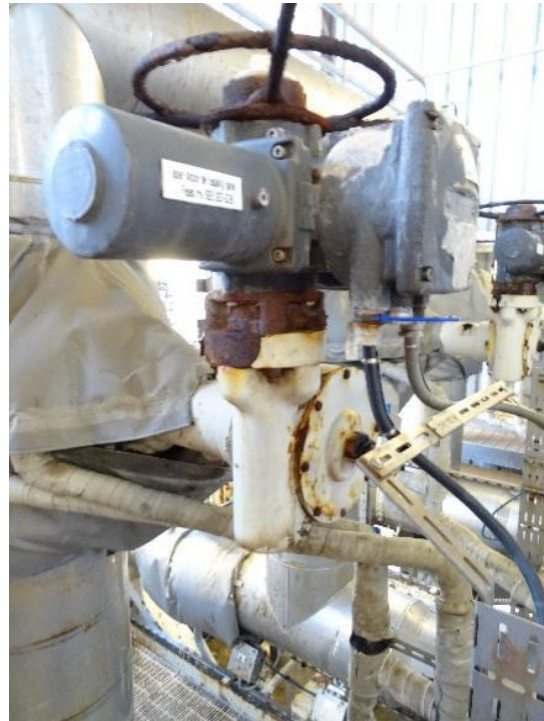
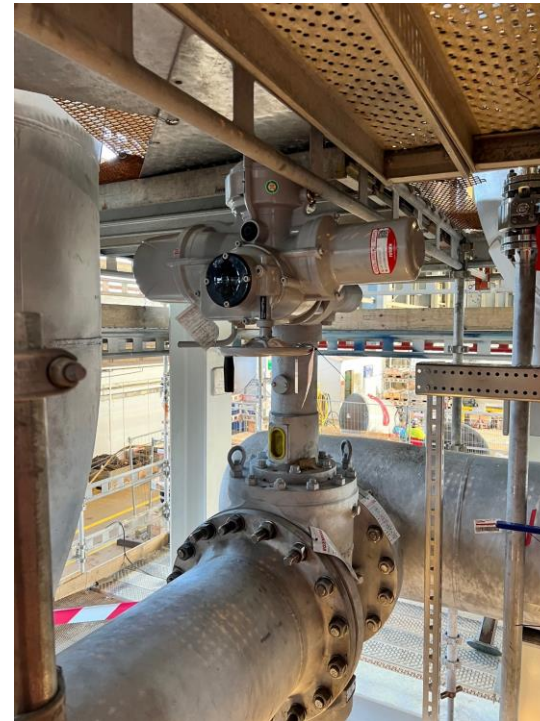
Ventiler - Målestasjon

Samtlige ventiler med elektriske aktuator har blitt skiftet ut med nye.
Husk å verifiser posisjon av ratt/display

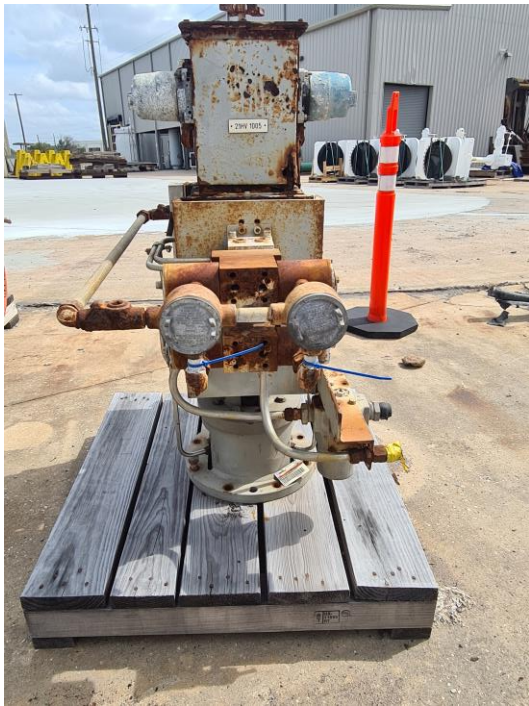
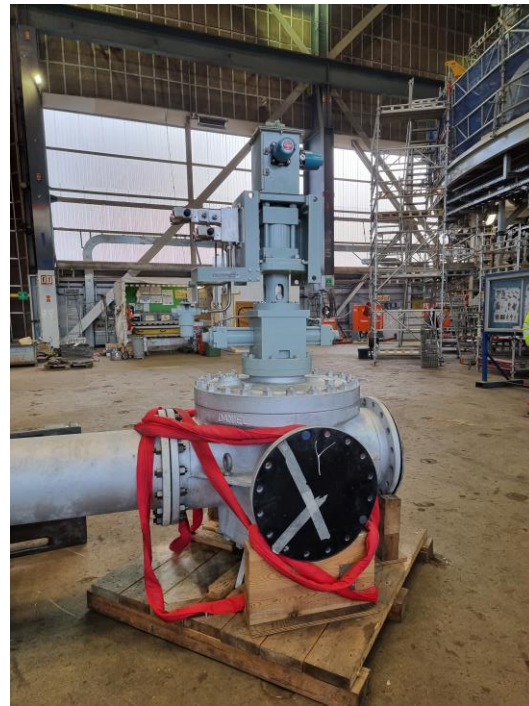
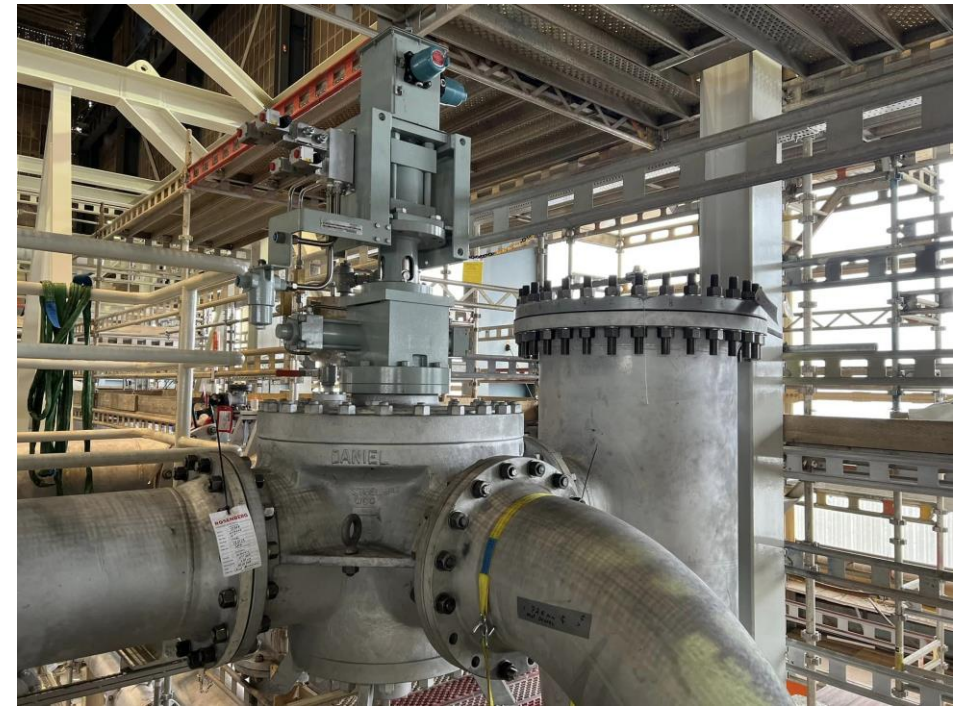
Fireveisventil

- Fireveis ventilen ble sendt til leverandør i USA (Celeros) en komplett oppussing.
- Ny aktuator
- Ventil oppusset med nye interne deler/pakninger.
- Viktig følge opp materialvalg og Ex

- Pusse opp/ evt skifte utstyr som er vanskelig å gjøre noe med i drift (4-veis ventil)
- Utfordre kontraktør/leverandør på gjenbruk der dette er mulig, ikke bare kjøpe nytt

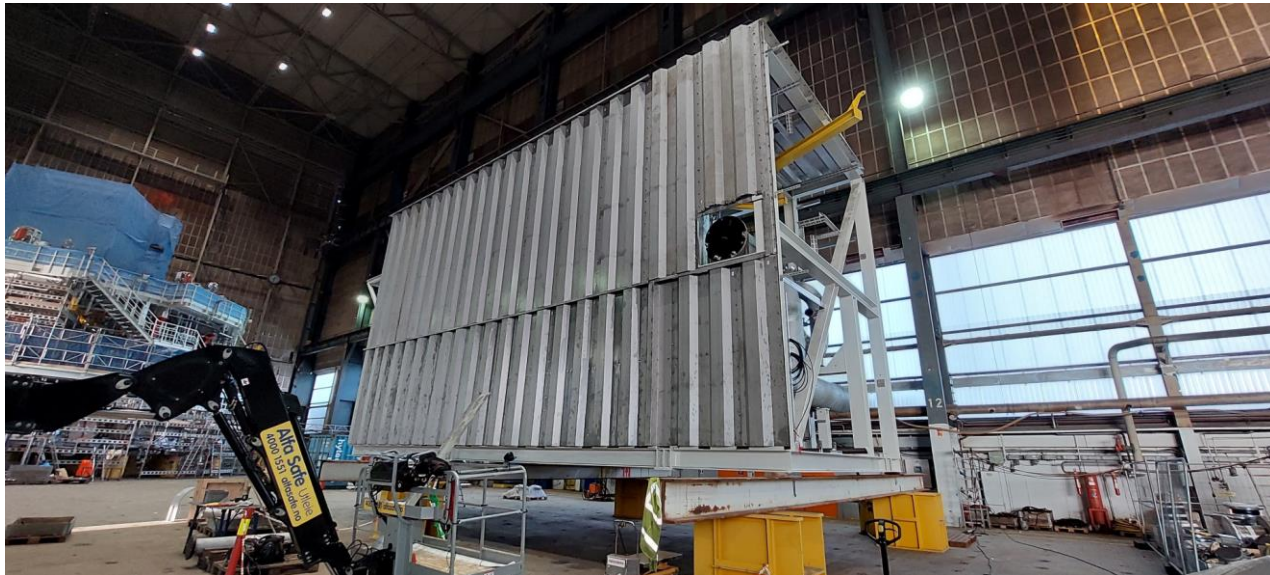
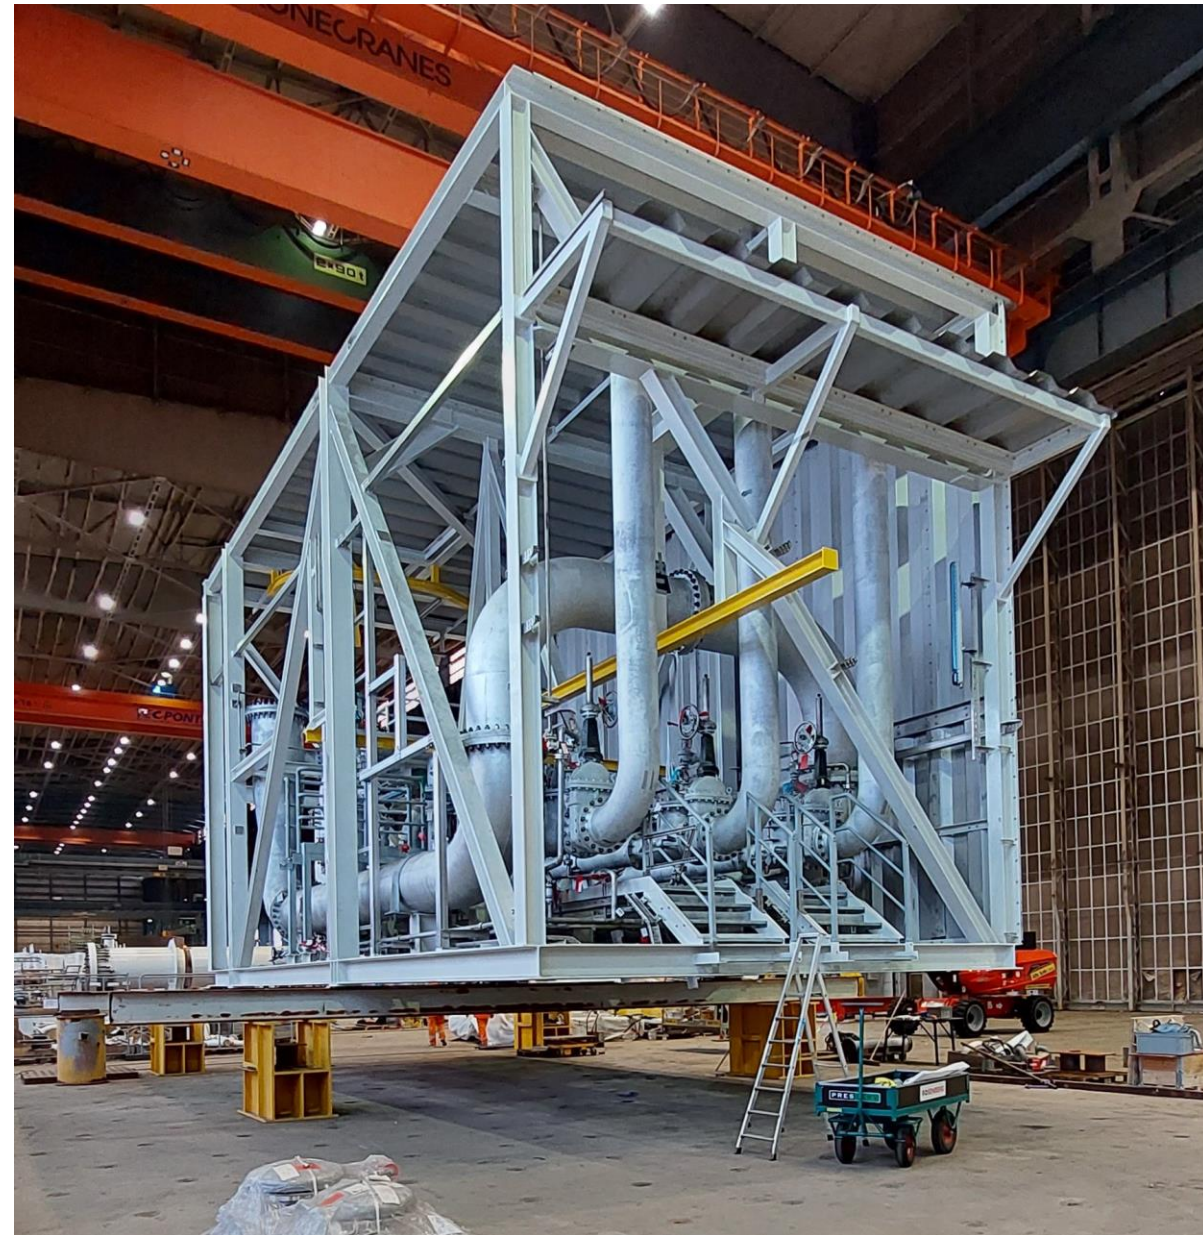
Komplett skid med tak/vegg

- Skid skal veies og løftes om bord i neste uke
- Videre skal instrument/elektro ferdigstilles ombord

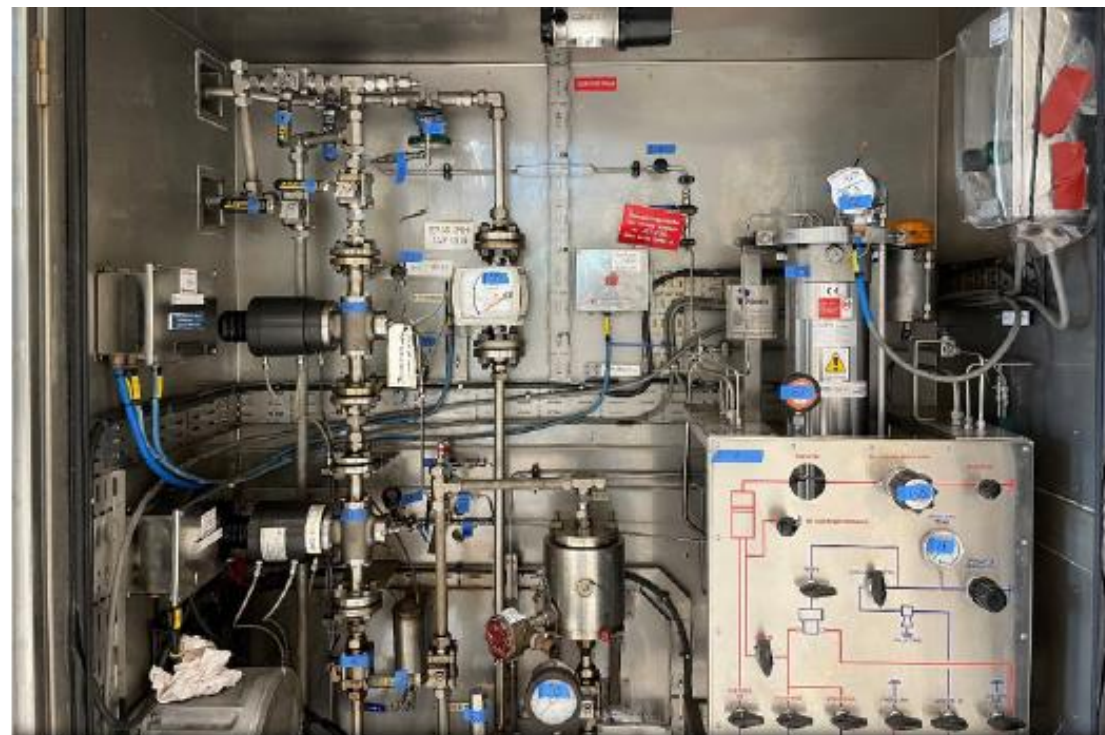
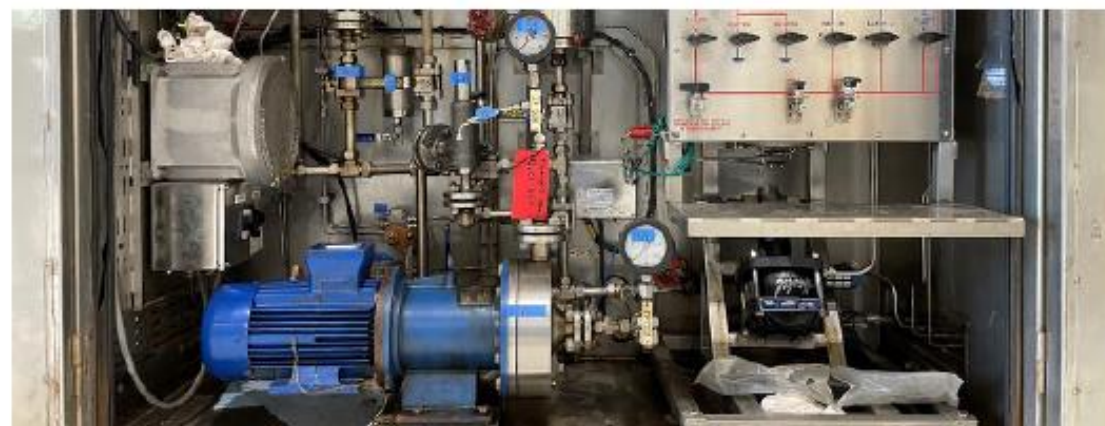
Oljeprøvetakningskabinett

- Proserv har utført full gjennomgang av samtlige komponenter i kabinettet.
 - Grabsamplers sjekket/nye pakninger
 - Promix sjekket/nye pakninger
 - Ny vannkuttmåler
 - Ny VA-måler
 - Ny sirkulasjonspumpe
 - Nye pakninger rundt dører/dørstoppere/nytt tak
 - Ny oppgradert heater for å forhindre voksing

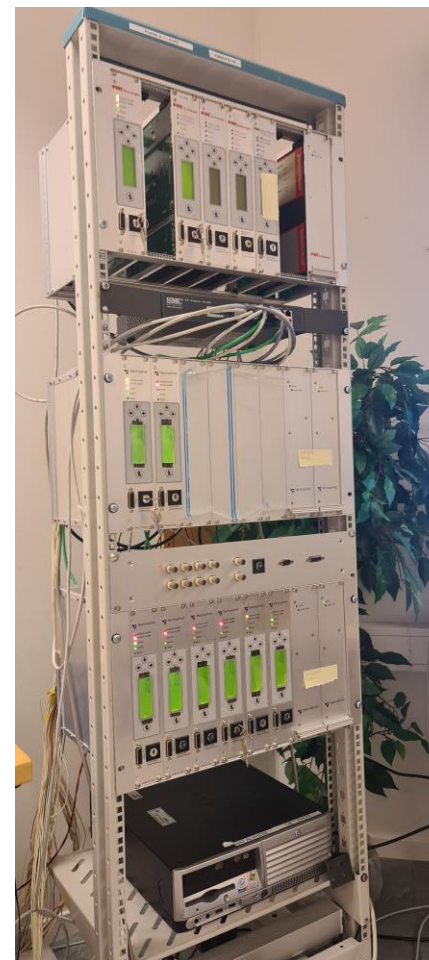
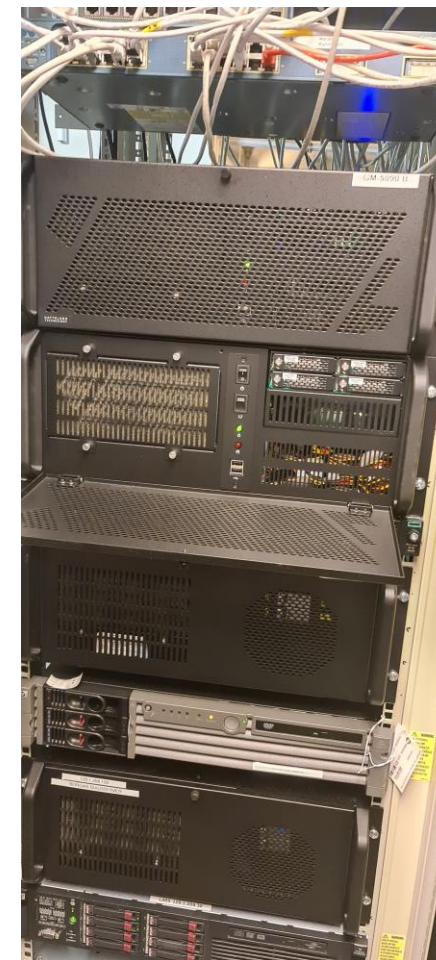
Kontrollsystem

- Gjenbruk av eksisterende kabinett.
- Eksisterende FMC 212 UNIX byttet med nye flowcomputere (8), noen i gjenbruk (3) og 1 spare.
- 2stk, nye servere, hot standby-løsning.

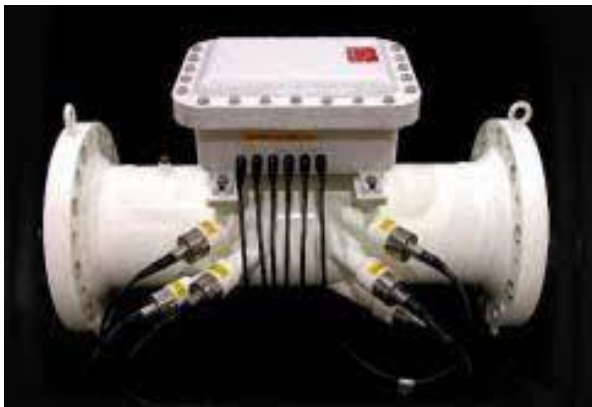
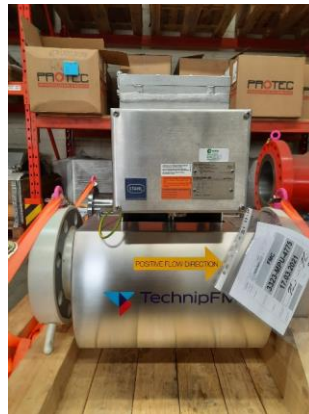
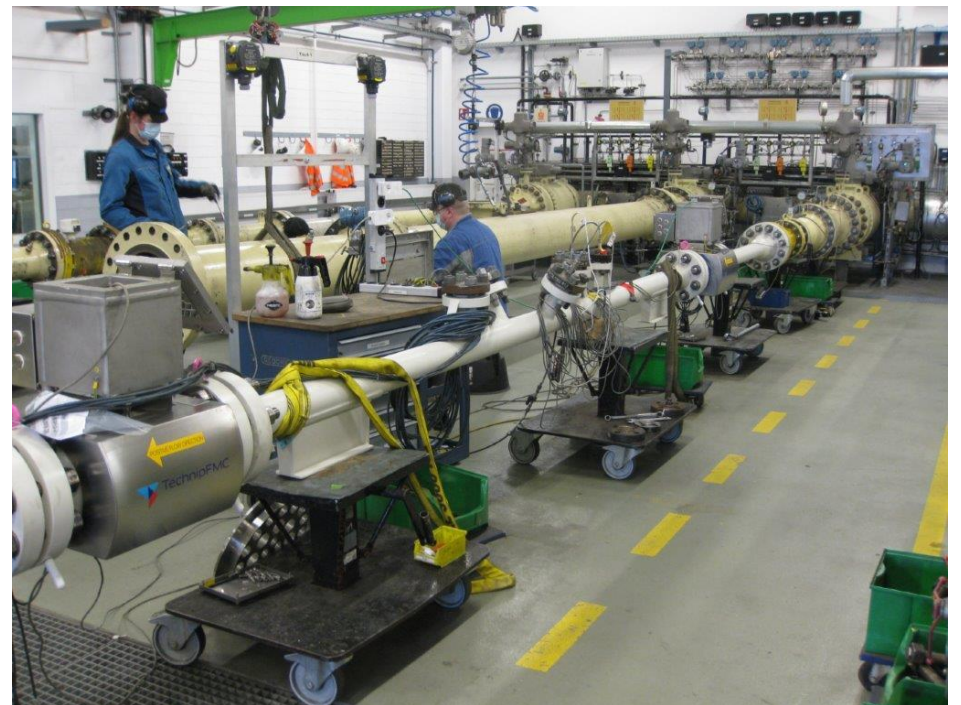
Gasseksport

- Eksisterende FMC MPU 1200-målere utdatert erstattes med nye FMC MPU 800 C (3 stk.)
- Bypass måler skiftes fra måleblende til USM

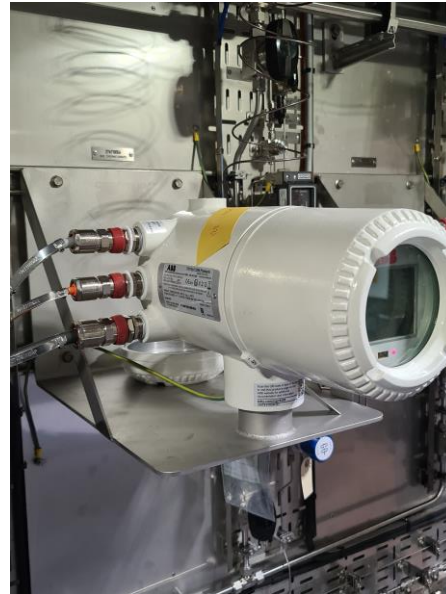
Gasseksport-analyse

Nytt kabinett levert av Norsk Analyse, tilfredsstillter Gassco krav.

- 2x ABB NGC 8206 GC
- 2xHC dew/H2O analysatorer (Ametek 3050)
- 2 xH2S analysatorer (Ametek 933)
- 2x O2 analysator (Teledyne Instatrans)

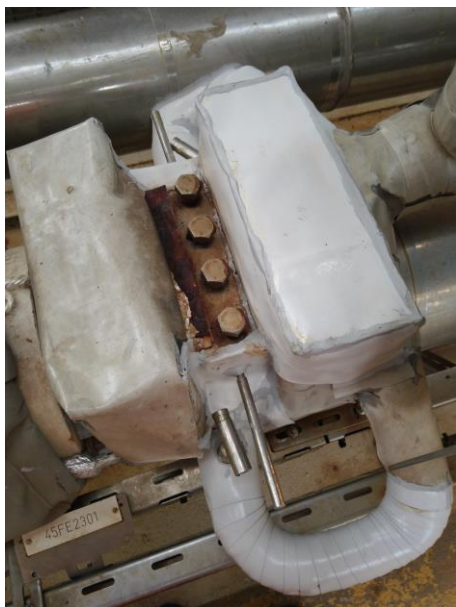
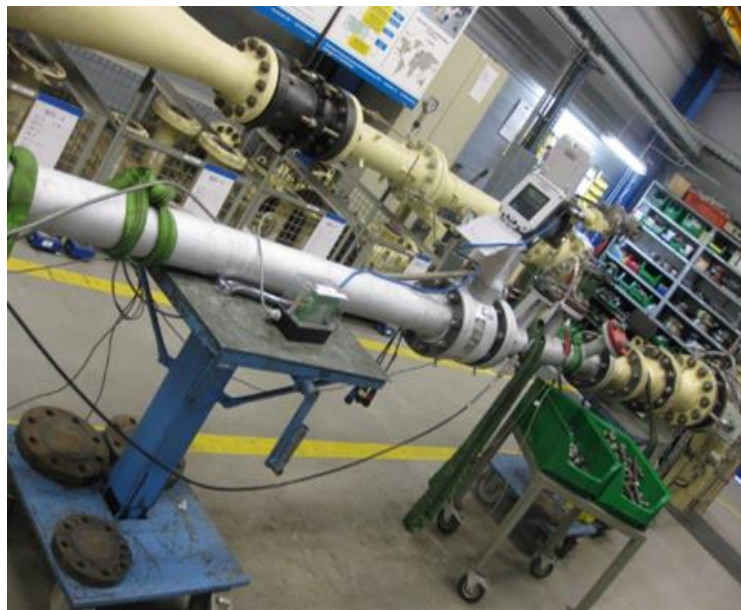
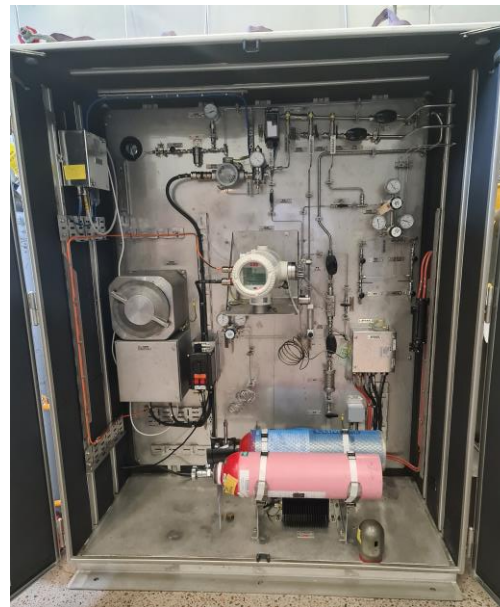
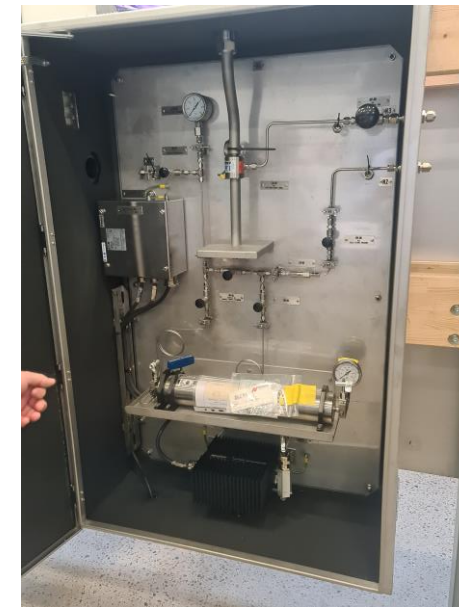
Brenngass

- Eksisterende måleblende erstattet med Flowsic 600XT USM.
- Nytt brenngass analysekabinett.
 - Siemens Micro SAM GC erstattes med ny ABB NGC 8206
 - Nytt manuelt samplingskabinett

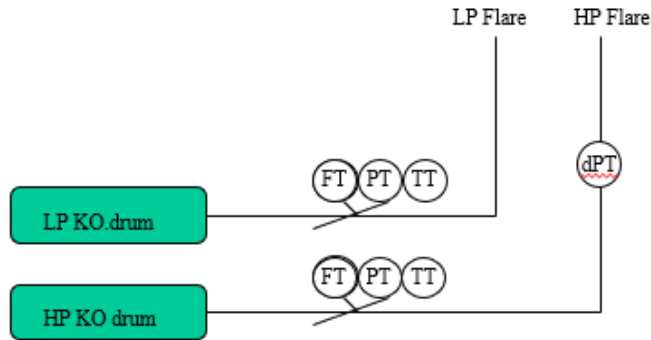
HT/LT Fakkalgass

LP/HP flare meters
2 ea one beam Ultrasonic meter
DP measurement high flow rates
LP 10" 150# HP 14" 150#
Type GE Panametrics XGF868

- Eksisterende Fluenta FGM 130 skiftes ut med GE Panametrics sin fakkelmåler.
- Installert en ekstra transmitter på temperatur for å kunne utføre tilstandsbasert vedlikehold.
- Installert DP-måling ved utfall av HT fakkelmåler
