Skarv FPSO erfaringer og utfordringer

NFOGM - Måleteknisk fagdag 2021

Atle Gjengedal , Aker BP, 23.3.2021

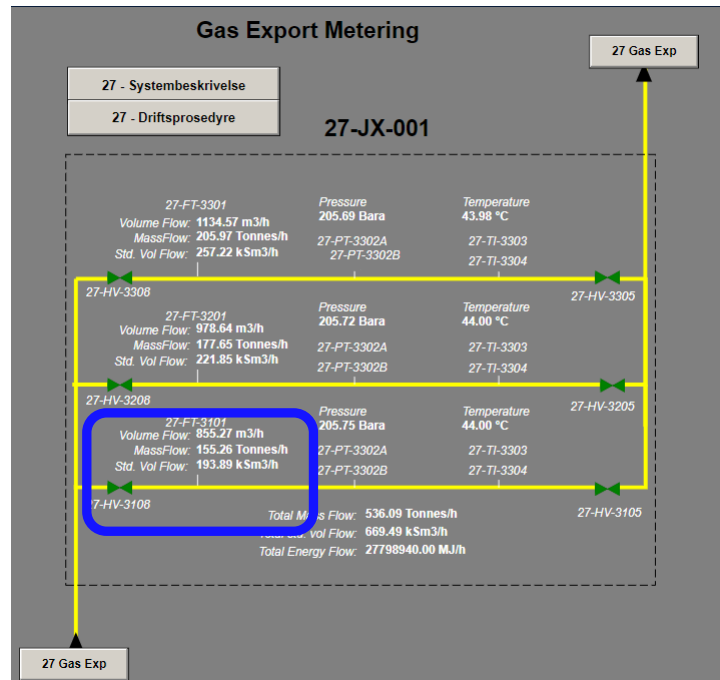
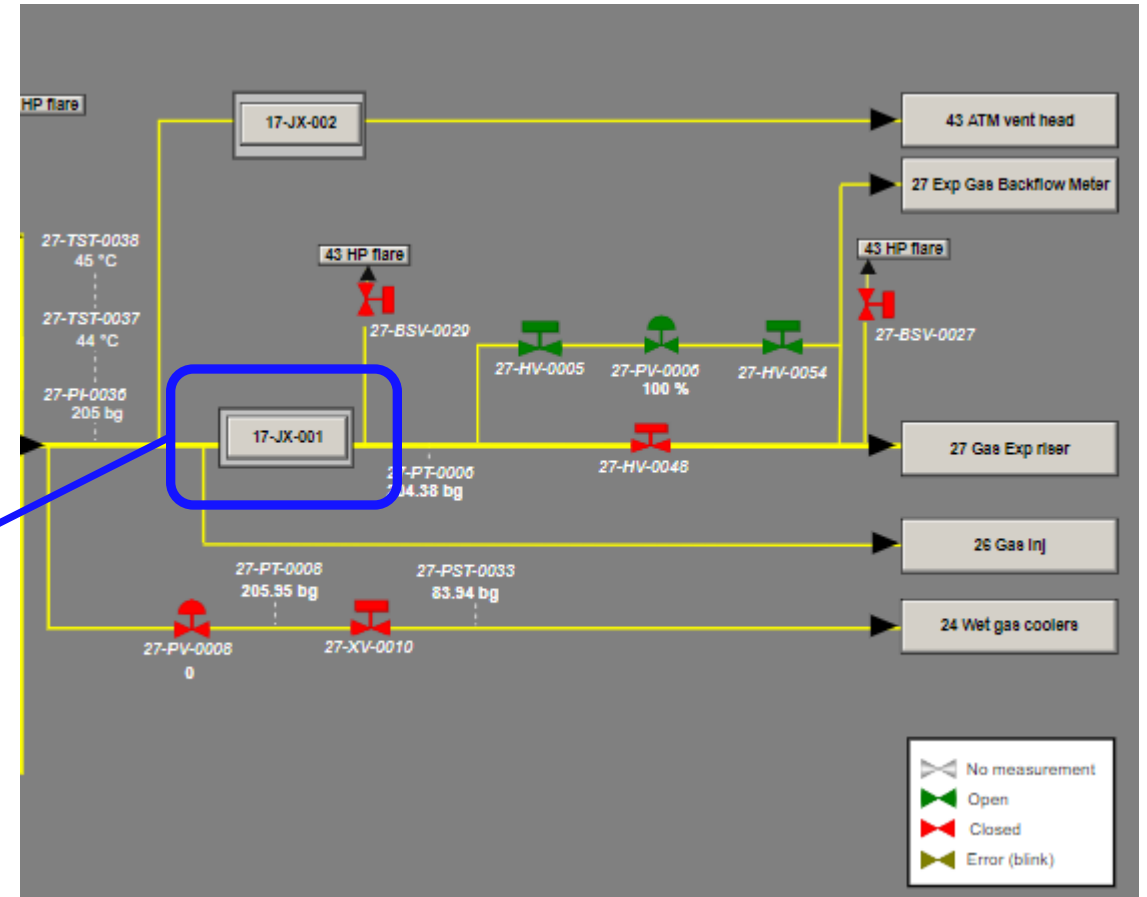
- Meteringeniør har tilgang til måler og diagnostikk fra land, og startet feilsøking i samarbeid med offshore personell.
- All diagnostikk så grei ut, men en gjennomgang av historiske logger viste at tilsvarende alarmer hadde dukket opp tidligere på samme måler.

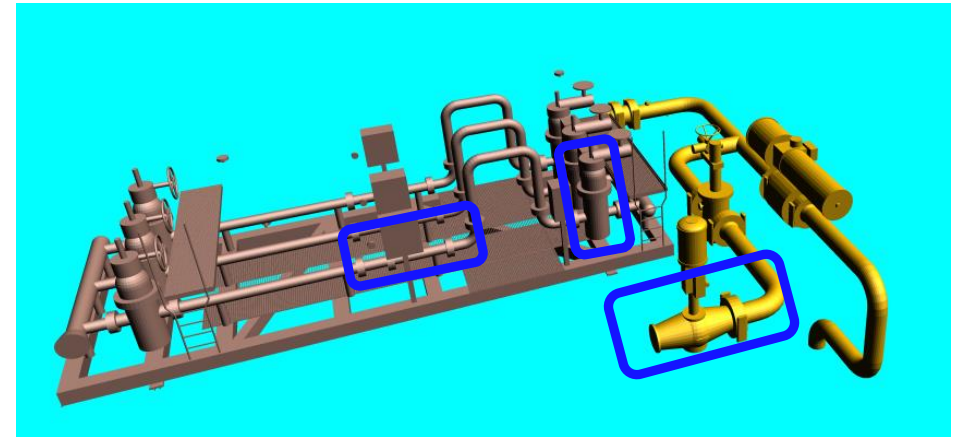
- Ultralydsignalene til måleren ble logget samtidig som kontrollventilens åpning ble endret for å forsøke å verifisere om det var sammenheng mellom målerens ytelse og settpunktet til kontrollventilen.
- Tilsvarende logging ble også utført på måleløy 2 og 3.

- Logging av ultralydsignal viste tydelig at støy fra kontrollventilen var årsaken til utfall av ultralydmåleren.
- De andre målerne ble ikke påvirket av kontrollventilen i betydelig grad. Det kan se ut til at ultralyd fra ventiler primært reiser i rørets lengderetning. Lite støy finner vei inn til måleløy 2 og 3.
- Nå når vi kjenner årsaken til problemet kan vi operere målestasjonen på en måte som betydelig reduserer konsekvens av støyen. For eksempel ved valg av måleløy i drift.
- Basert på disse erfaringene anbefales det alltid å se på mulige støykilder i forbindelse med design av en ultralydmålestasjon for gass.
- Dersom støykilder identifiseres bør kompenserende tiltak vurderes.
